# Chantier phase 1

LOT 1 - Échafaudages - Maçonnerie - Pierre de taille

### LOT 2 - Charpente Entreprise *Rodrigues Bizeul*

### LOT 3 - Couverture *Entreprise Paul Barriac*

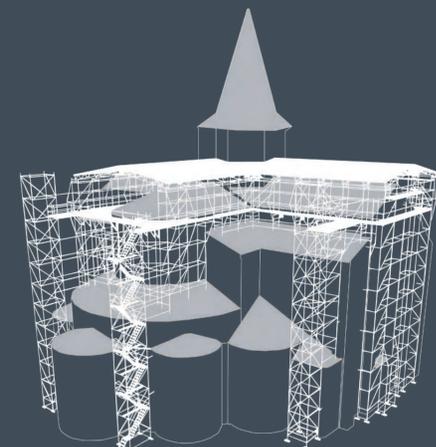
Implantation des échafaudages.  
© Centre sud échafaudages.

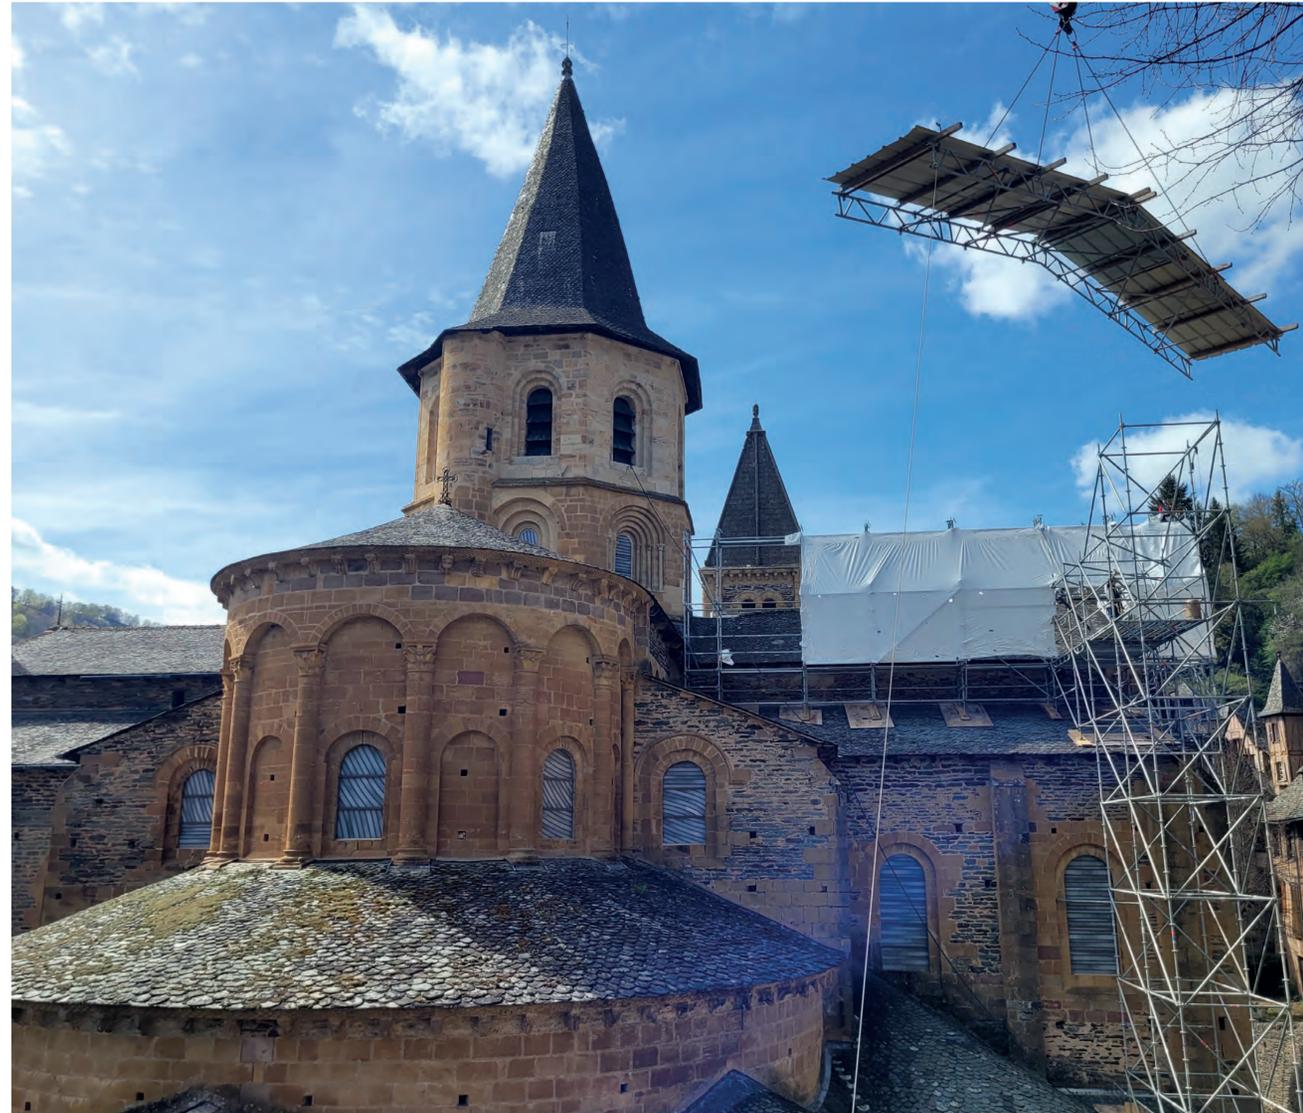
Levage du parapluie de protection au niveau du bras nord du transept.  
© SARL Coordination Bassin Dourdou (11 avril 2023).

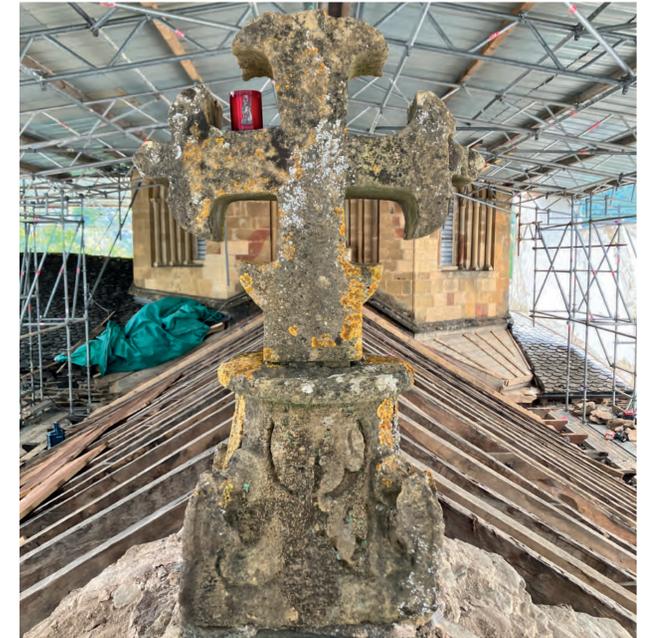
Croix du bras nord du transept : mise au jour du chapiteau inversé servant de support à la croix en pierre.  
© M+O architectes du patrimoine (25 mai 2023).

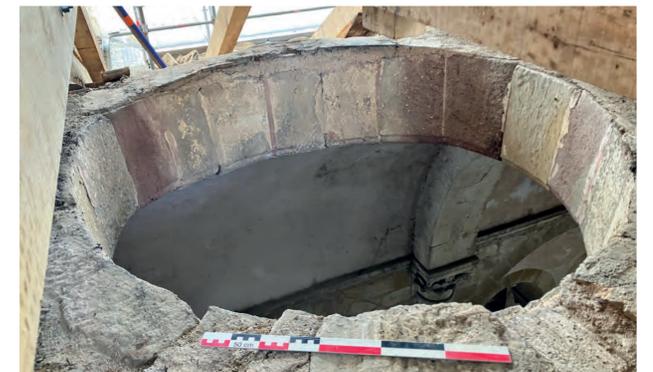
Ancien passage des cloches au niveau du bras nord du transept : vestiges de mortiers anciens.  
© M+O (08 juin 2023).

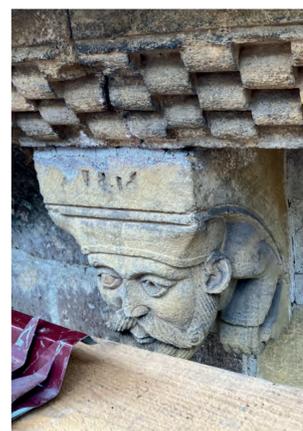
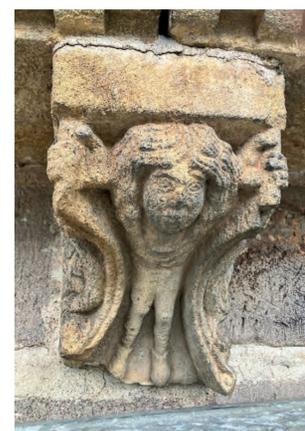
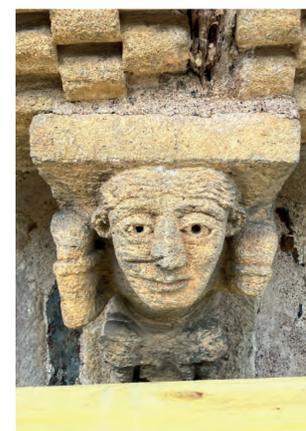
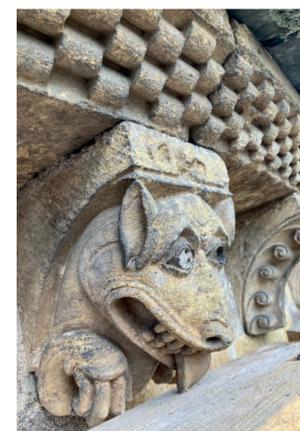
Corniche du chœur : modillons sculptés et frise à billette datant de l'époque médiévale et remontés dans leur intégralité au XIX<sup>ème</sup> siècle.  
© M+O (25 mai 2023).

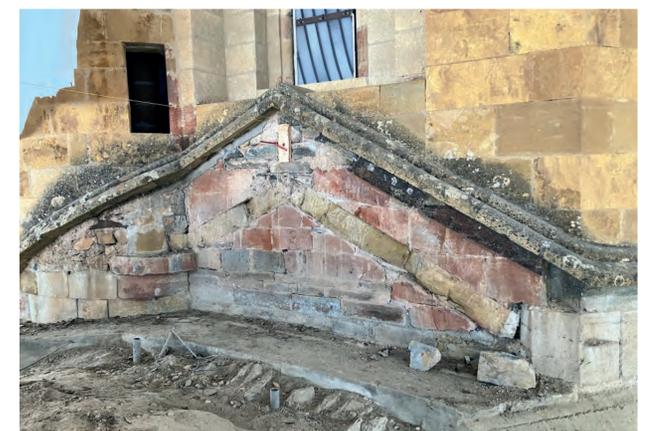
Comble du chœur : mise au jour de l'ancien profil de couverture, avant la rehausse opérée au XIX<sup>ème</sup> siècle.  
© M+O (27 juillet 2023).

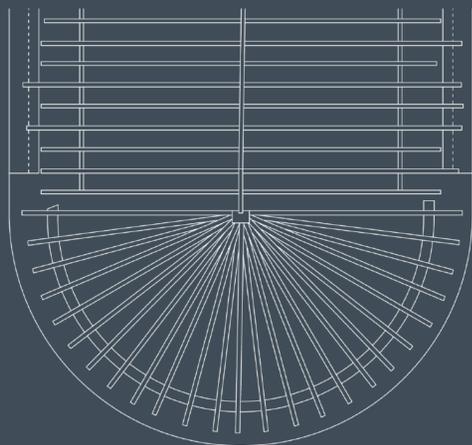
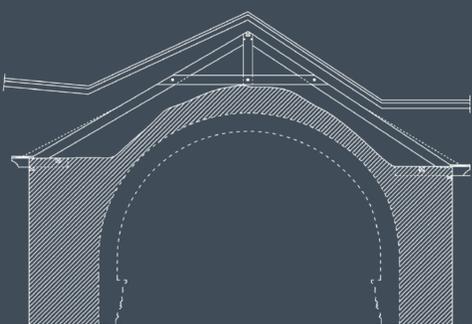
Plan et coupes des charpentes du chœur et du bras nord du transept.  
© M+O architectes du patrimoine.

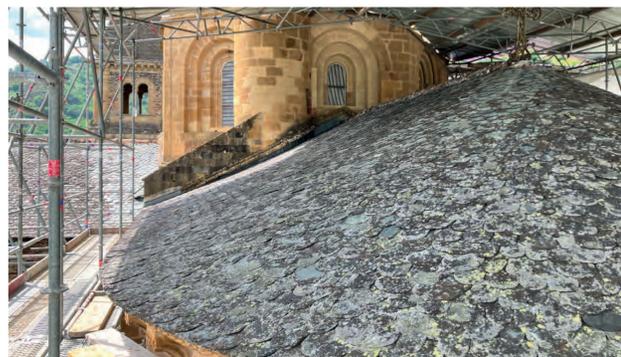
1- Toiture du chœur : avant découverte.  
© M+O architectes du patrimoine (25 mai 2023).

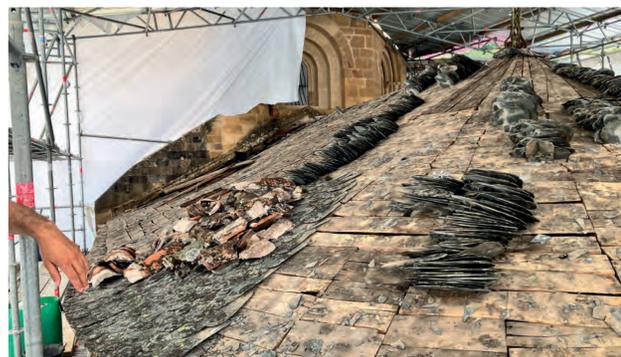
2- Toiture du chœur : dépose de la couverture en ardoise.  
© M+O (08 juin 2023).

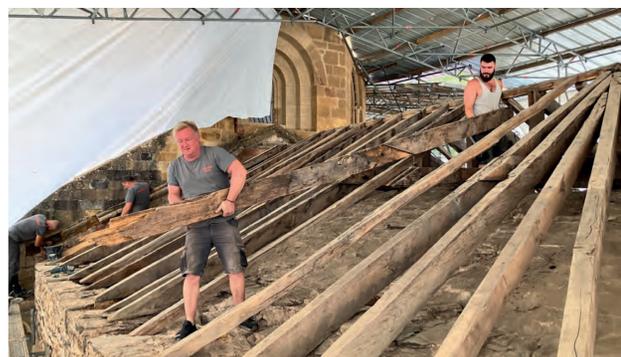
3- Toiture du chœur : dépose des bois de charpente dégradés.  
© M+O (13 juillet 2023).

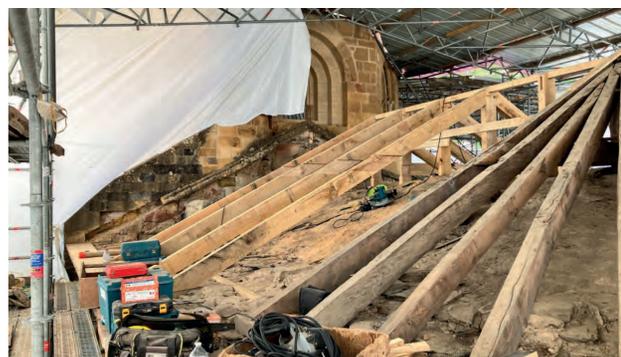
4- Toiture du chœur : remplacement à l'identique des bois de charpente dégradés.  
© M+O (27 juillet 2023).

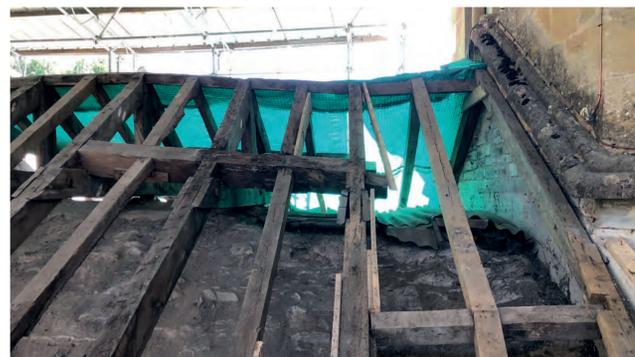
Charpente du bras nord du transept après dépose de la couverture : fermes affaissées, bois dégradés.  
© Rodrigues Bizeul (03 mai 2023).

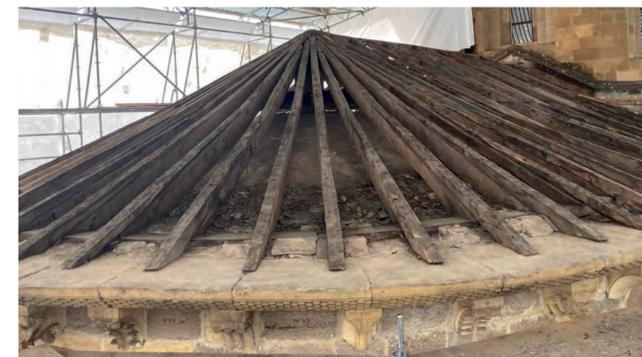
Charpente du chœur après dépose de la couverture en ardoise.  
© M+O (22 juin 2023).

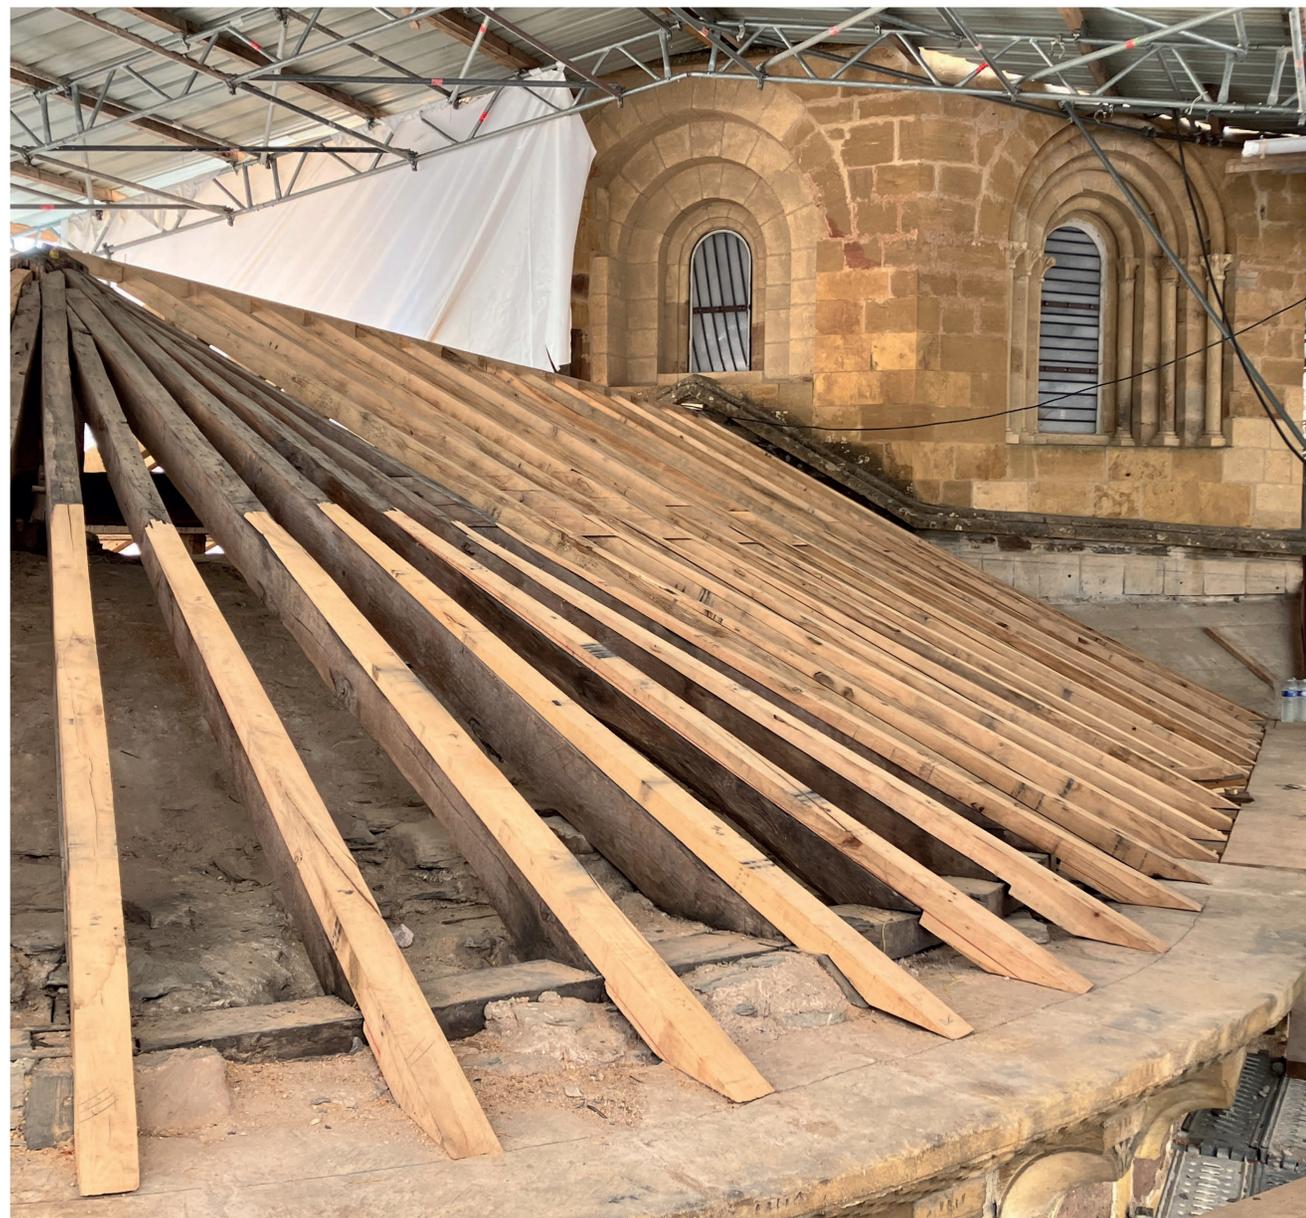
5- Charpente du chœur après restauration.  
© M+O (30 août 2023).

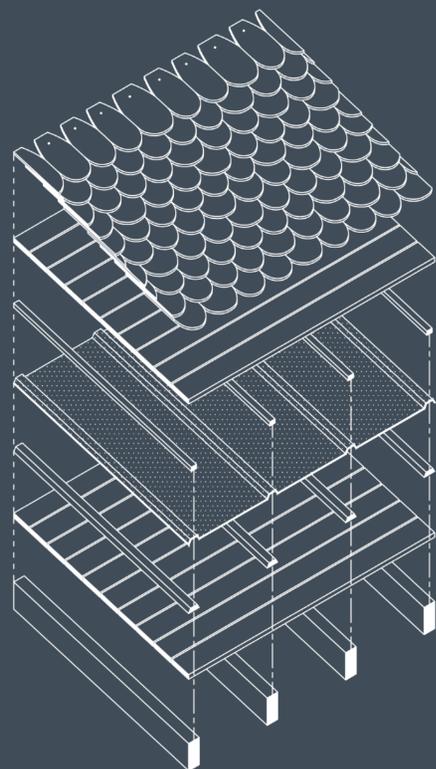
Principe de pose du complexe de couverture en « climat de montagne ».  
© M+O architectes du patrimoine.

Les pentes de toitures étant particulièrement faibles, un dispositif de « climat de montagne » a été mis en œuvre (complexe composé d'un double voligeage avec une membrane d'étanchéité intermédiaire et une lame d'air pour assurer la ventilation naturelle dans le temps du dispositif).

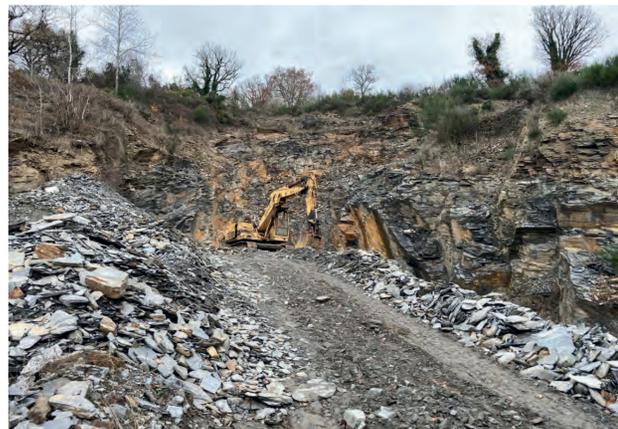
Carrière de la Barthe : extraction de la lauze de schiste.  
© M+O architectes du patrimoine (25 novembre 2021).

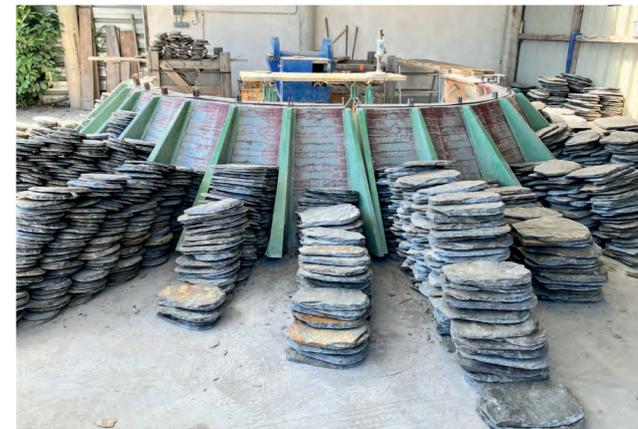
Atelier Paul Barriac : tri préparatoire des lauzes par hauteur de pureau.  
© M+O (03 juillet 2023).

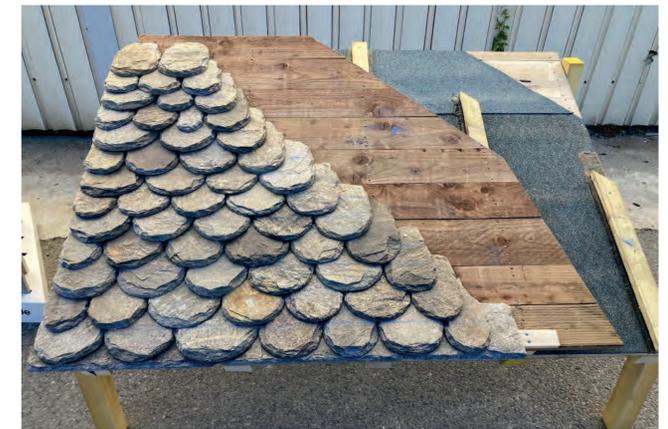
Atelier Paul Barriac : maquette d'étude du dispositif de couverture en « climat de montagne ».  
© Barriac (03 mai 2023).

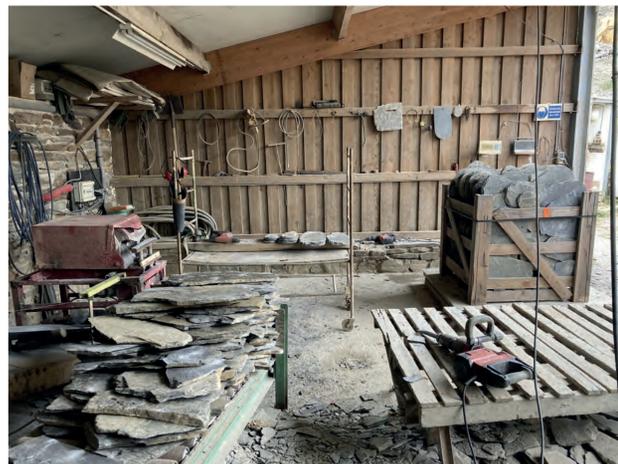
Carrière de la Barthe : atelier de feuillette et de taille de la lauze.  
© M+O (25 novembre 2021).

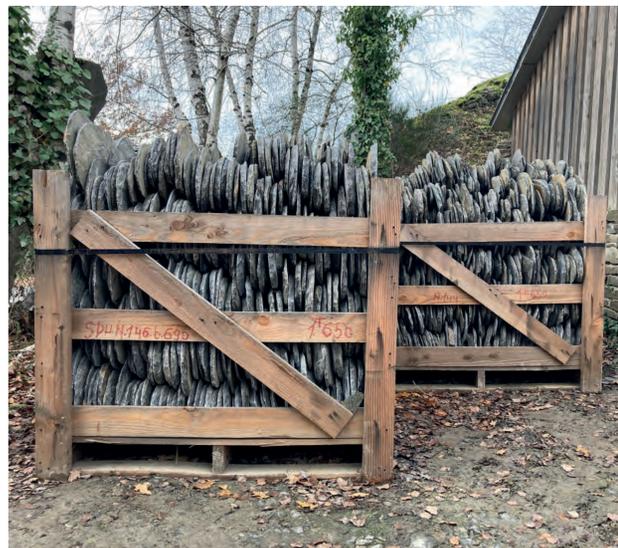
Carrière de la Barthe : stockage en palettes des lauzes taillées.  
© M+O (25 novembre 2021).

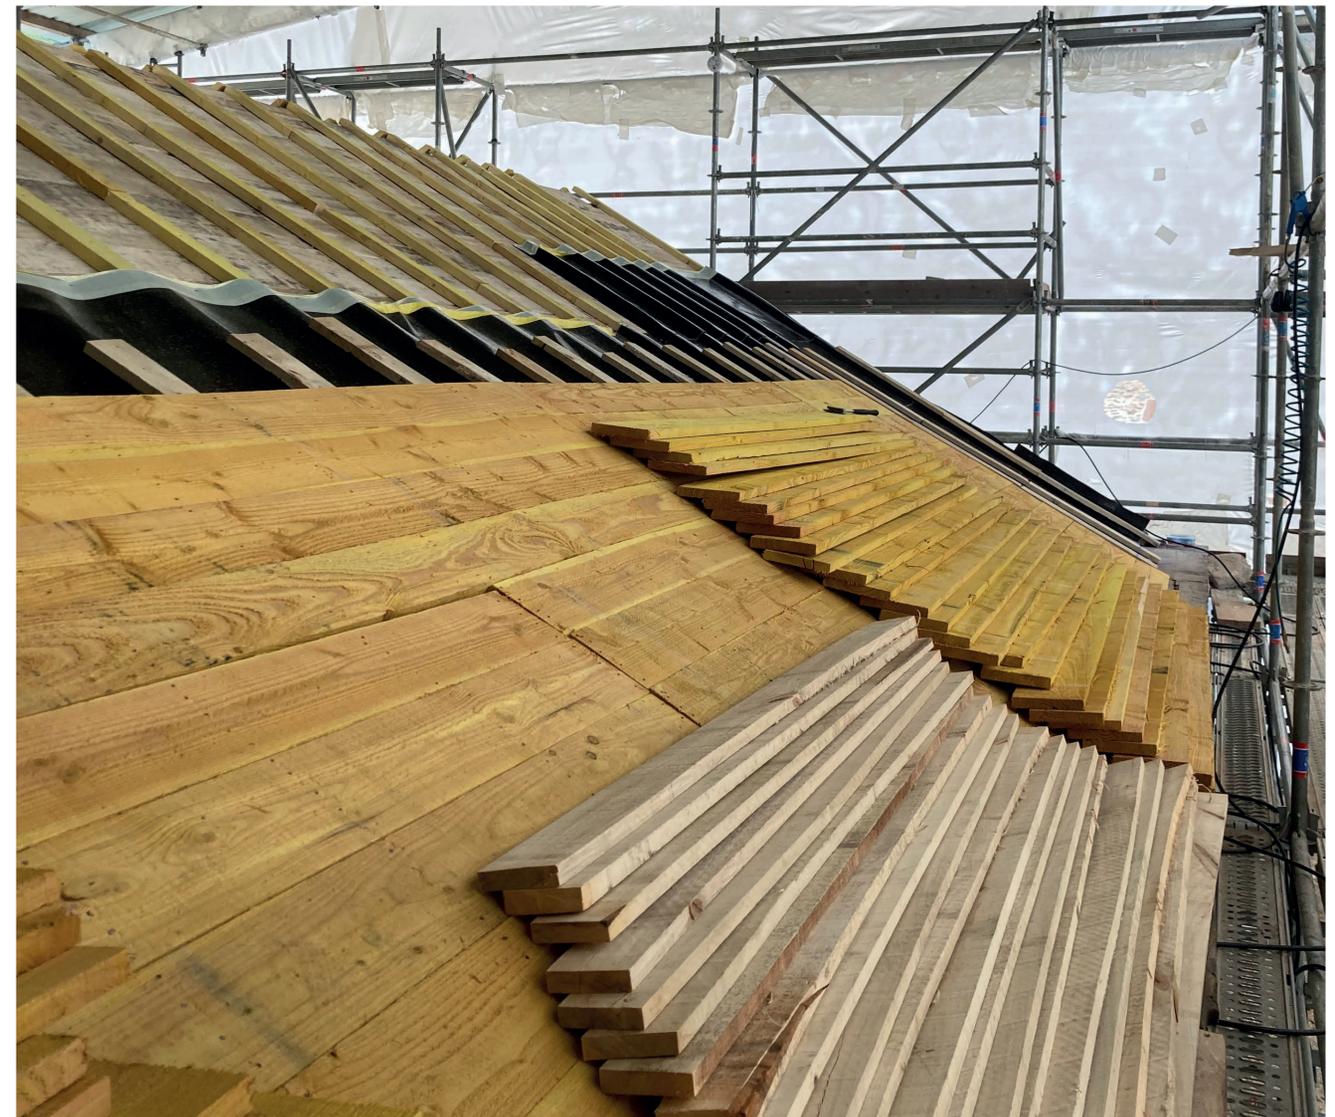
Toiture du vaisseau principal du bras nord du transept : pose du complexe de « climat de montagne » avec double volige, étanchéité et lame d'air.  
© M+O (22 juin 2023).

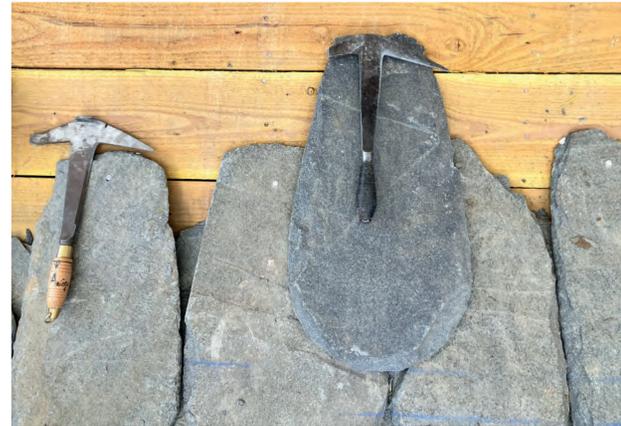
Les outils de taille de lauze : le marteau à deux faces.  
© M+O architectes du patrimoine (13 juillet 2023).

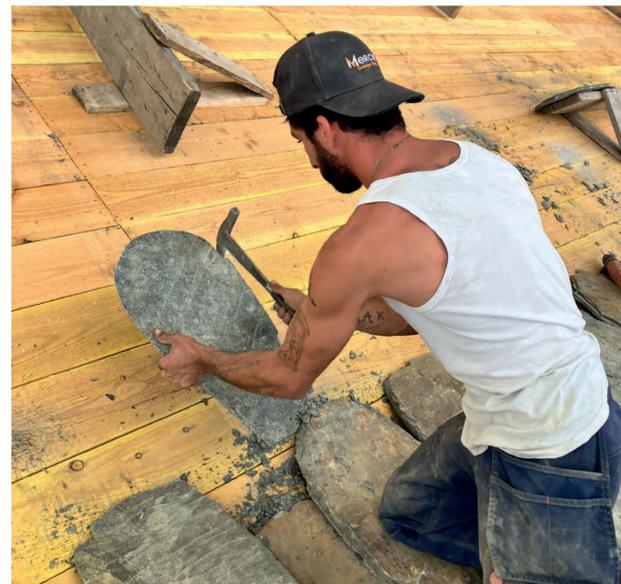
Taille de lauze à la demande sur le chantier.  
© M+O (13 juillet 2023).

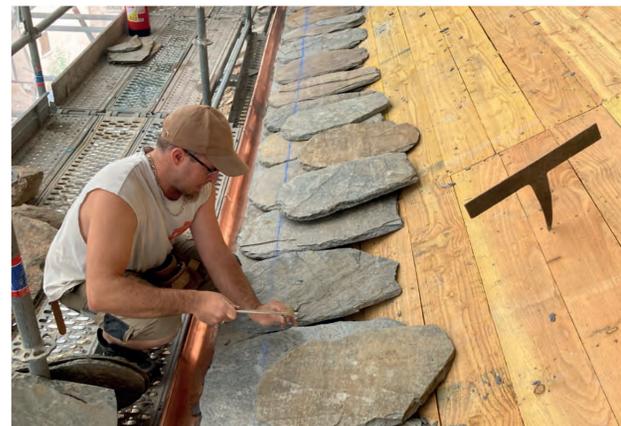
Les outils de taille de lauze : l'essette.  
© M+O (03 juillet 2023).

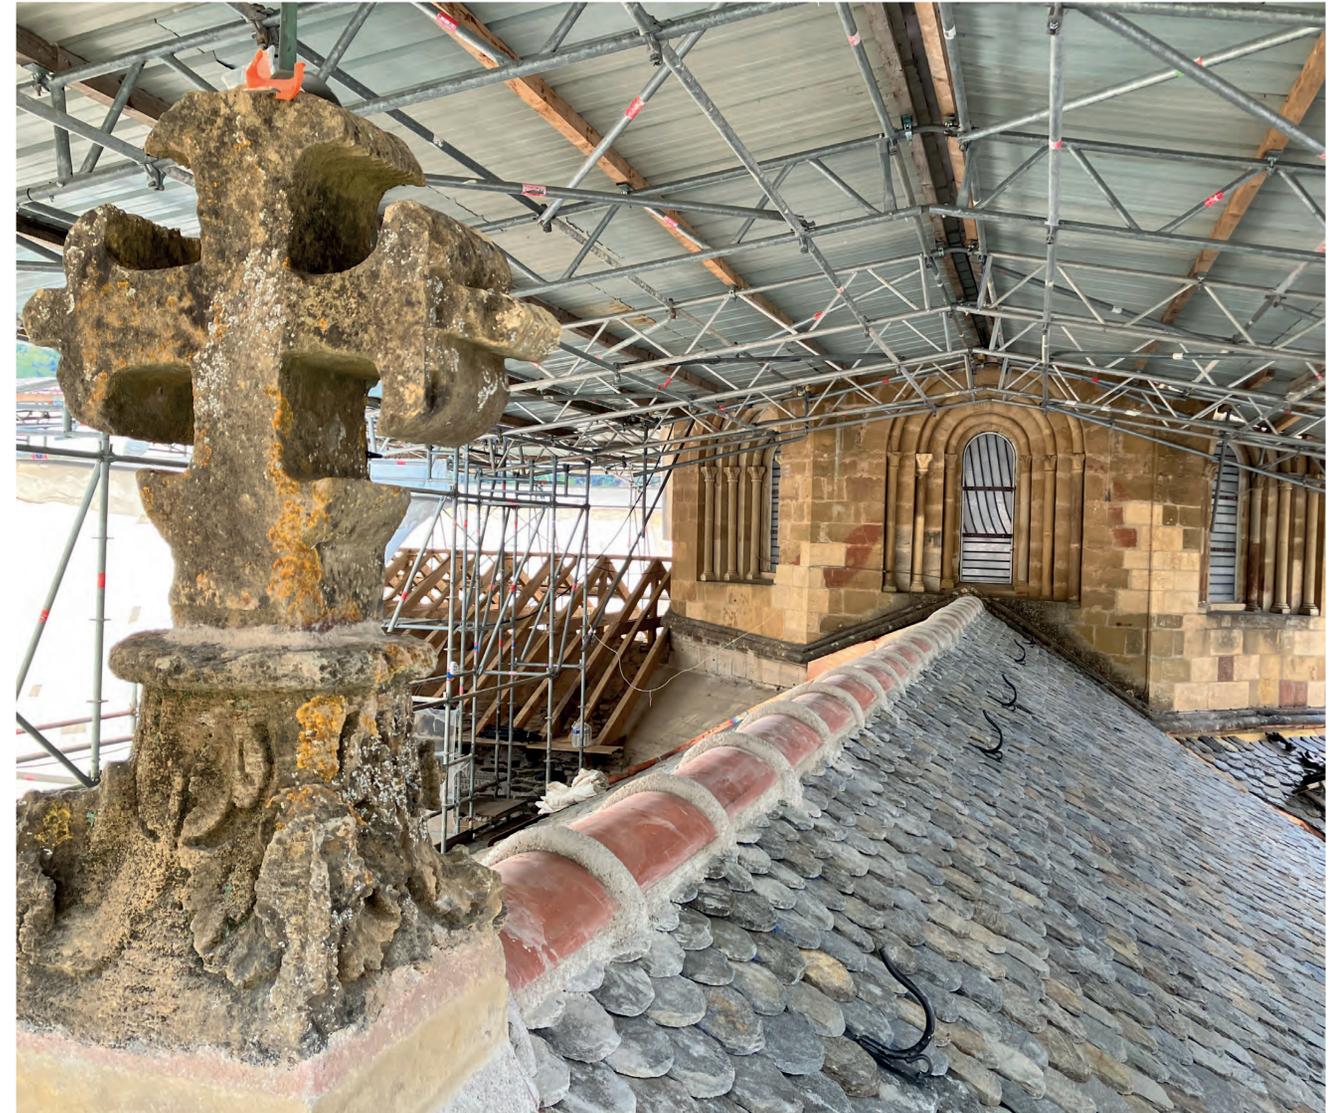
La toiture du vaisseau principal du bras nord du transept après restauration de la charpente et réfection à neuf de la couverture en lauzes de schiste.  
© M+O (30 août 2023).

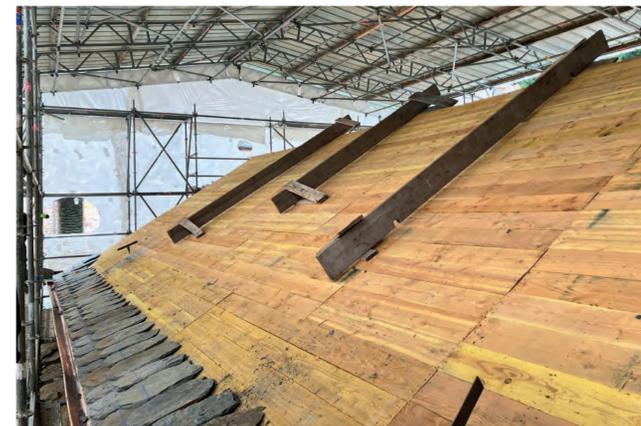
Couverture du vaisseau principal du bras nord du transept : pose des premiers rangs de lauze.  
© M+O (03 juillet 2023).

La couverture en lauze est posée du bas (l'égout) vers le haut (le faitage). La pose est dite « à pureaux décroissants » : les premiers rangs de lauze sont les plus grands (lauzes d'environ 64 cm de haut) et s'amincissent progressivement jusqu'au faitage (jusqu'à une vingtaine de centimètres). Pour une parfaite étanchéité, chaque rang de lauze est posé à triple recouvrement : trois épaisseurs de lauze recouvrent systématiquement l'ensemble du comble. Cette pose traditionnelle permet d'utiliser un maximum de lauzes, tant grandes que petites, larges que minces, en les positionnant judicieusement, limitant ainsi les rebuts.

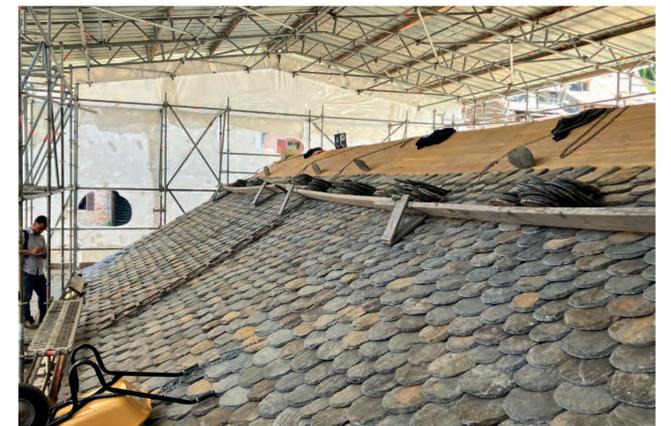
Couverture du vaisseau principal du bras nord du transept : avancement des travaux.  
© M+O (27 juillet 2023).
