ABBATIALE SAINTE-FOY DE CONQUES

Chantier de restauration des charpentes et réfection des couvertures

Phase 1 : 2023 - 2024

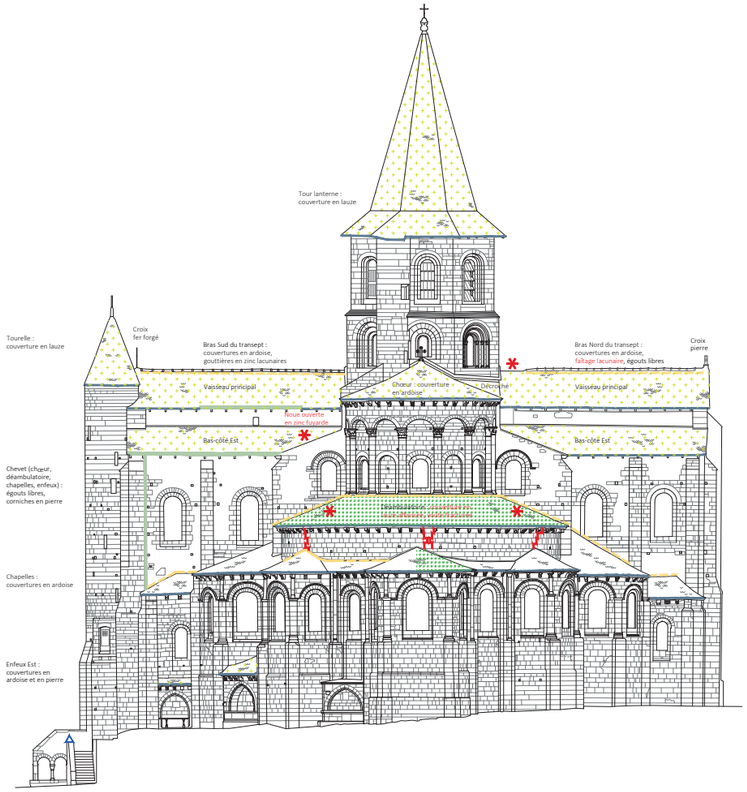
Élévation est / Chevet, état sanitaire avant travaux, 2022 © M+O architectes du patrimoine.

- Noues, gouttières et descentes en zinc - Mauvais état
- Égouts libres

DÉSORDRES SANITAIRES DES COUVERTURES

- Entrées d'eau dans l'église
- Joints ouverts en façade
- Solins décollés ou fissurés
- Prolifération végétale courante (lichens et petites mousses)
- Prolifération végétale importante (mousses et plantes)
