# ABBATIALE SAINTE-FOY DE CONQUES

## Chantier de restauration des charpentes et réfection des couvertures

Phase 1 : 2023 - 2024

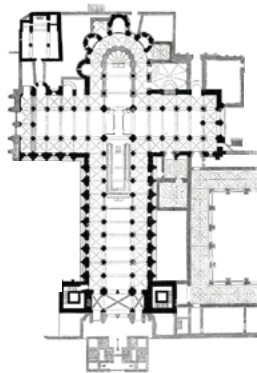
Comparaison des plans de l'abbatiale Sainte-Foy de Conques (vers 1040-1100) et des cathédrales de Saint-Jacques de Compostelle (1075-1211) et Notre-Dame de Paris (1163-1345).

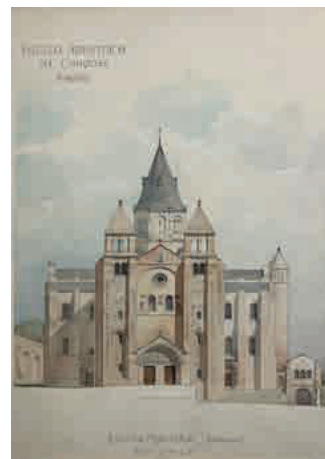
Église abbatiale de Conques, Aveyron : plan restauré. Aquarelle de J.C. FORMIGÉ, 1874. © MPP.

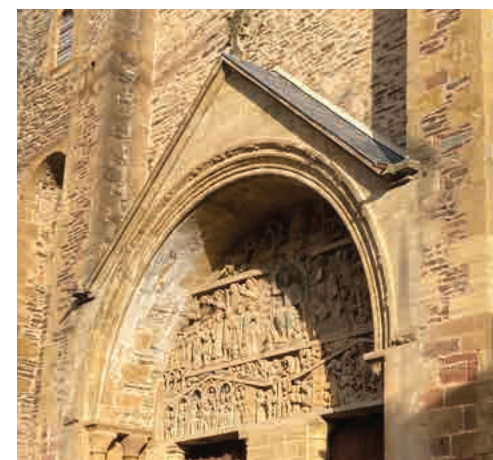
Photographie du tympan occidental après réfection de sa couverture, 2021.  
© M+O.

Les infiltrations et les sels charriés par les eaux pluviales au dessus du tympan roman inquiètent. Afin d'assurer sa mise hors d'eau, la couverture en plomb du portail occidental est refaite et les eaux éloignées au moyen de gargouilles en cuivre.

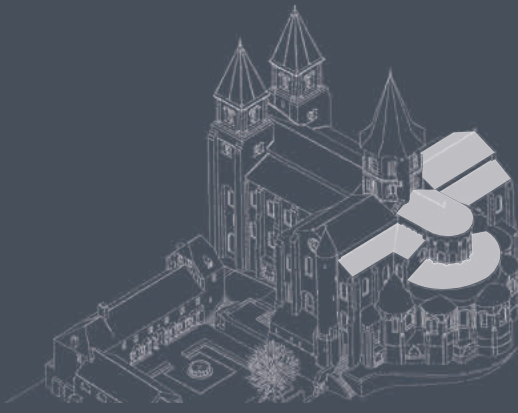
Axonométrie sud-est de l'abbatiale, 1990 © UDAP de l'Aveyron.

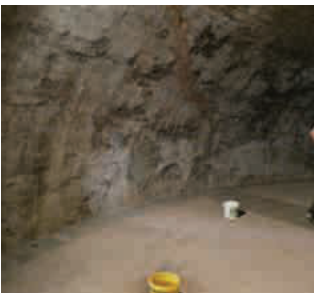
Fracture de la voûte et infiltrations au niveau de la galerie haute du déambulatoire, 2020. © M+O.
